事例9：大手加工メーカー～立旋盤 part 1

診断装置 (試作機3号)

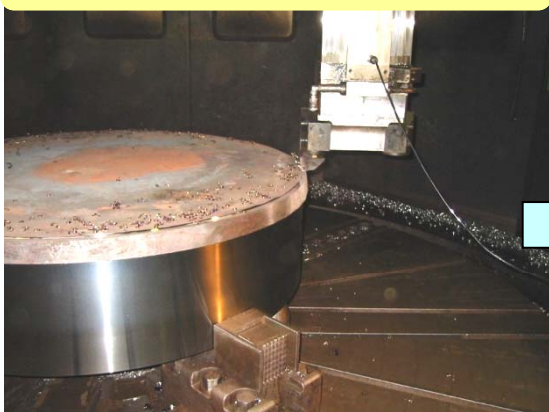
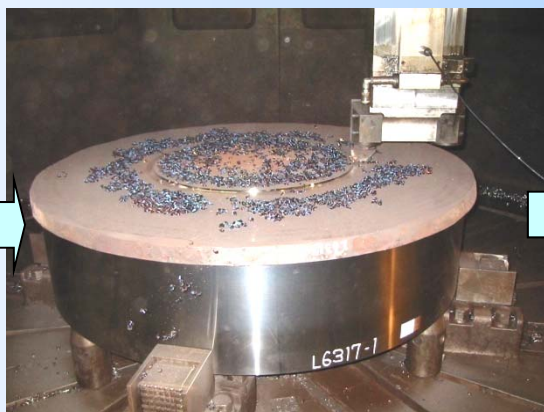
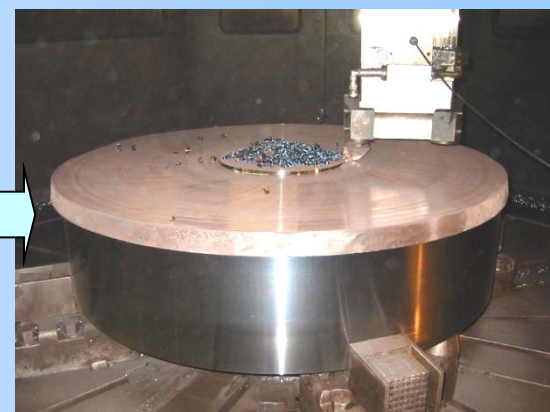
端面加工：断続重切削(鍛造肌)

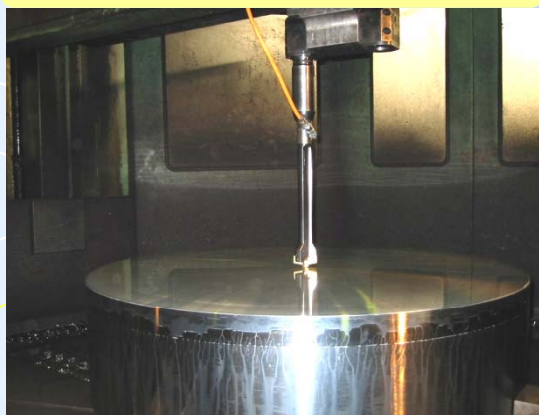
穴明加工：複合ドリル(φ70)

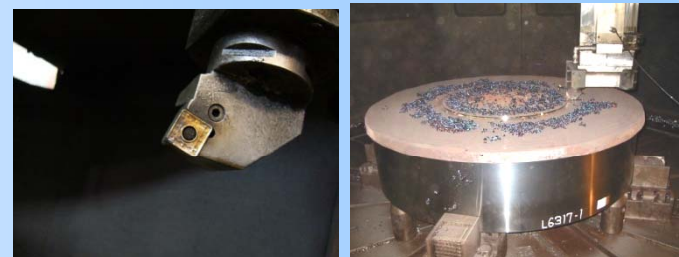
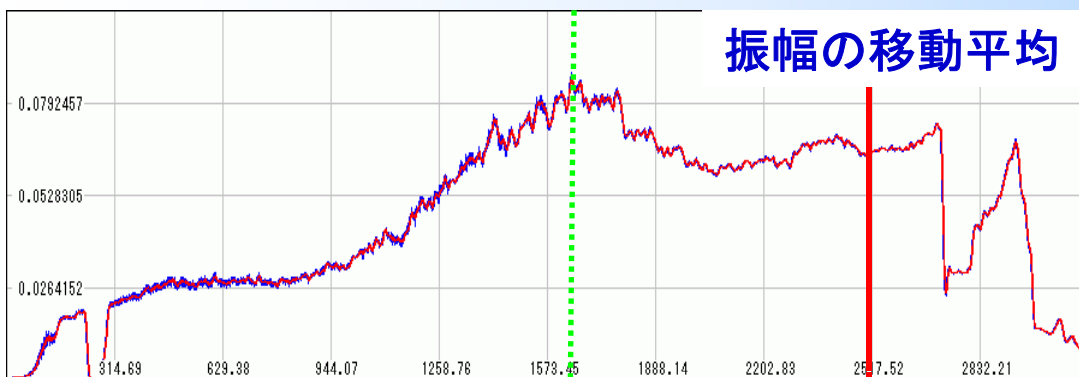
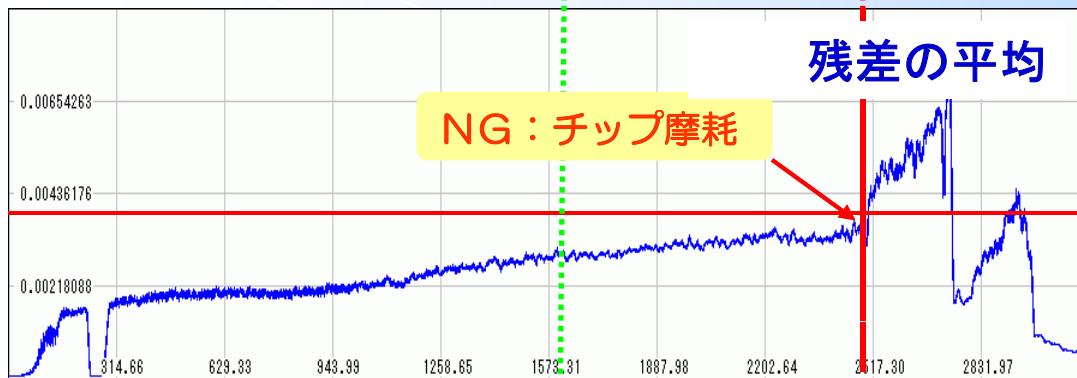
DATA:2008/1/14 14:38

加工内容：端面 加工条件：黒皮断続
切削速度：50m/min 送り量：0.63mm/rev 切込：7mm

工具：CNMM190616

材質：SNCM

寸法：φ1472

- ・グラフ中央：切込の増加⇒振幅増加するが残差は追従しない
- ・チップ摩耗が進んでNG領域に入ると残差が急増する

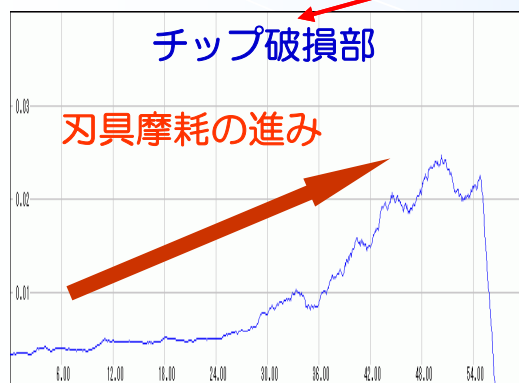
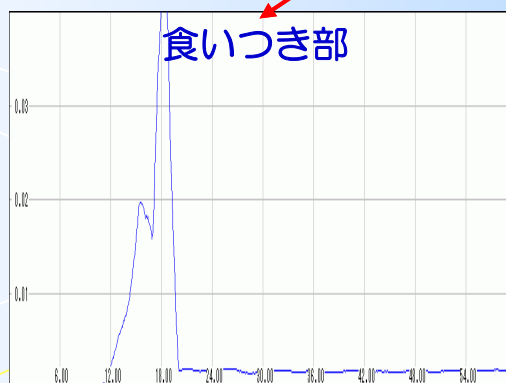
DATA:2008/1/15 10:06

加工内容：端面 加工条件：黒皮断続
切削速度：42m/min 送り量：0.63mm/rev 切込：7mm

工具：CNMM190616

材質：SNCM

寸法：φ1472

- ・チップ破損時、残差が急変
- ・食いつき部も残差が急変するが、ここは無信号 有信号の変化点なので、チップ破損と判別可能

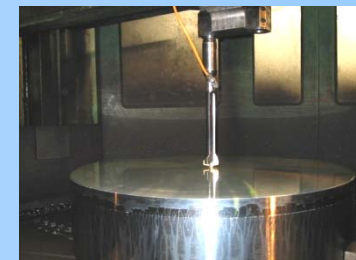
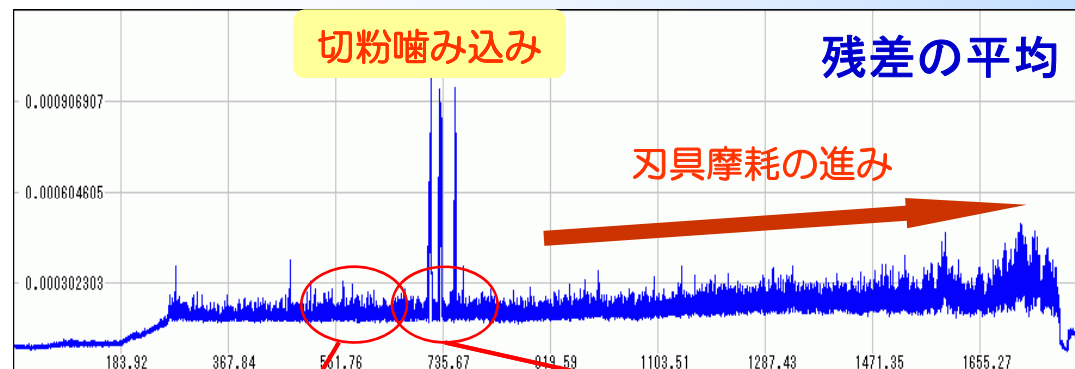
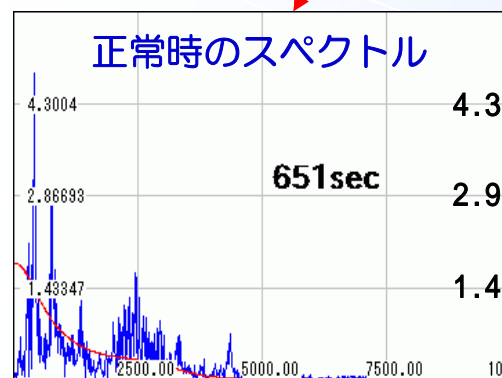
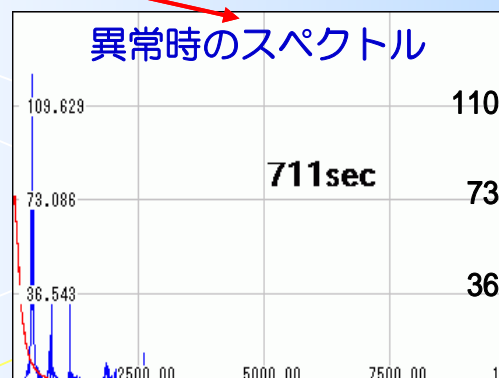
DATA:2008/1/10 13:49

加工内容：穴明 加工条件： $\phi 70$
切削速度：13m/min 送り量：0.2mm/rev

工具：BCカッター
材質：SNCM
寸法： $\phi 1248$

- 工具摩耗の進みにともない残差はゆるやかに増加
- 切粉噛み込み時、残差が急変し、スペクトルにも変化が現れる
